## INFORME DE INGENIERIA DE RIESGOS

**OCUPACION:** Generación Hidroeléctrica

**UBICACIÓN:** Varias en departamento de Cochabamba, Bolivia.

**FECHA DE INSPECCION:** 22 de julio de 2017

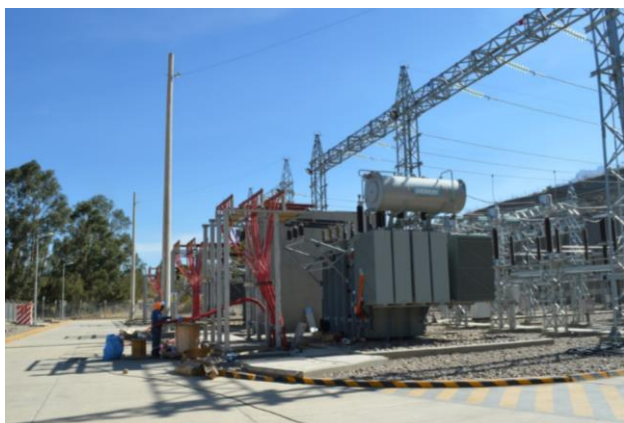
Vista trafo 1

Cada transformador se encuentra separado del equipo contiguo por muro de mampostería con estructura de hormigón armado que actuará como deflector en caso de incendio. Transformadores marca SIEMES

El daño más grave viene dado por un incendio en un transformador, que por demoras en su extinción y vinculación con planta generadora a través de cableados eléctricos, afecte parcialmente a la misma. Esta situación adquiere particular riesgo debido a la proximidad con la casa de máquinas.

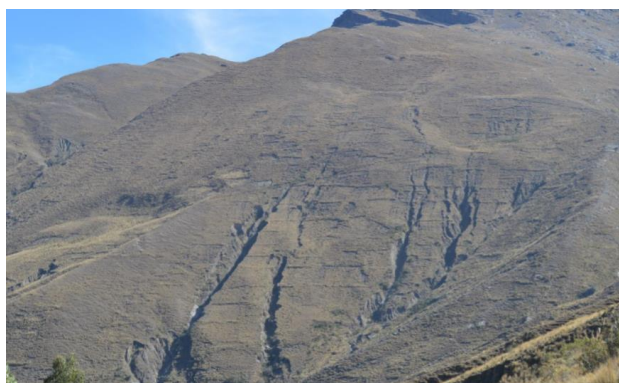
Se observaron ciertos deslaves en las laderas de las montañas próximas a las ubicaciones en estudio. En la construcción del proyecto se dio una situación de estas características lo que trajo aparejado una nueva ingeniería denominada anclaje 11, donde la tubería de alta presión se tuvo que sostener en el punto de actividad por medio de estribos, trabajando al ducto de forma similar a la de un puente para sortear esta falla del terreno.

*Vista deslizamientos ladera en la zona*

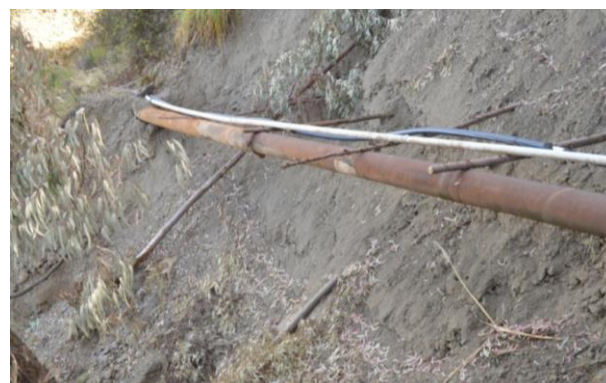
*Deslave en la alimentación a riego*

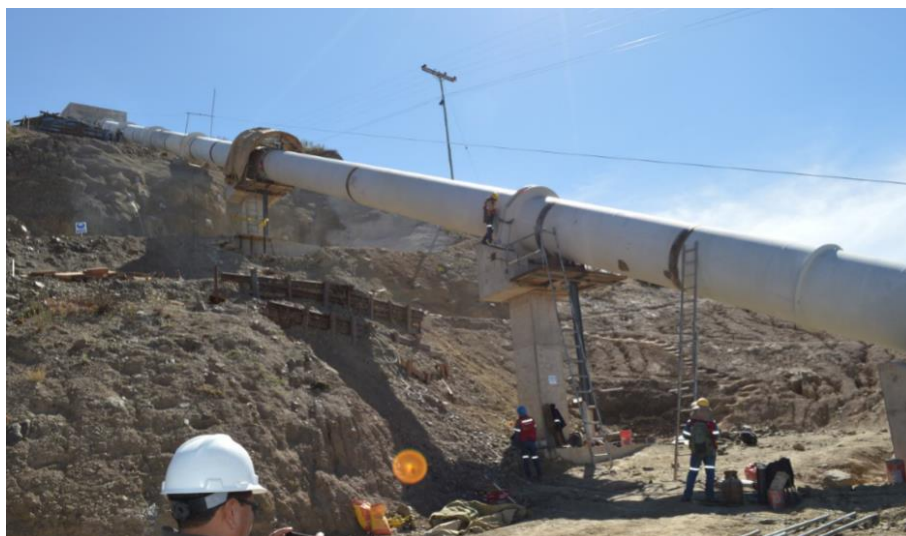
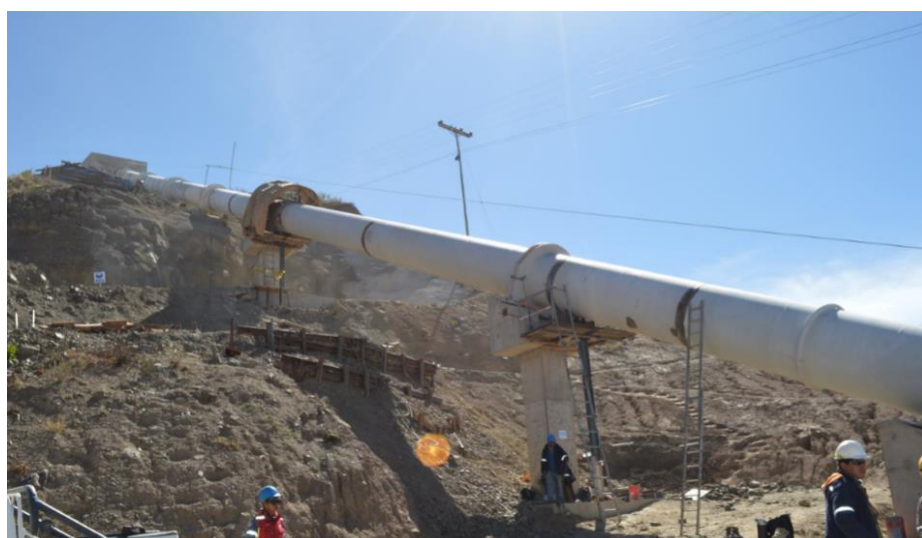
ANCLA 11

En las fotografías anteriores se puede apreciar la obra de ingeniería de ANCLA 11, con los gaviones y demás métodos de disipación y tratamiento para este tipo de problemas. Se realizó un estudio de toda la zona respecto a este tipo de potenciales siniestros en el cual se definieron las áreas más críticas, y a partir de esta se informó que se encuentran realizando trabajos de contención tipo de mallas, encadenados entre otros.

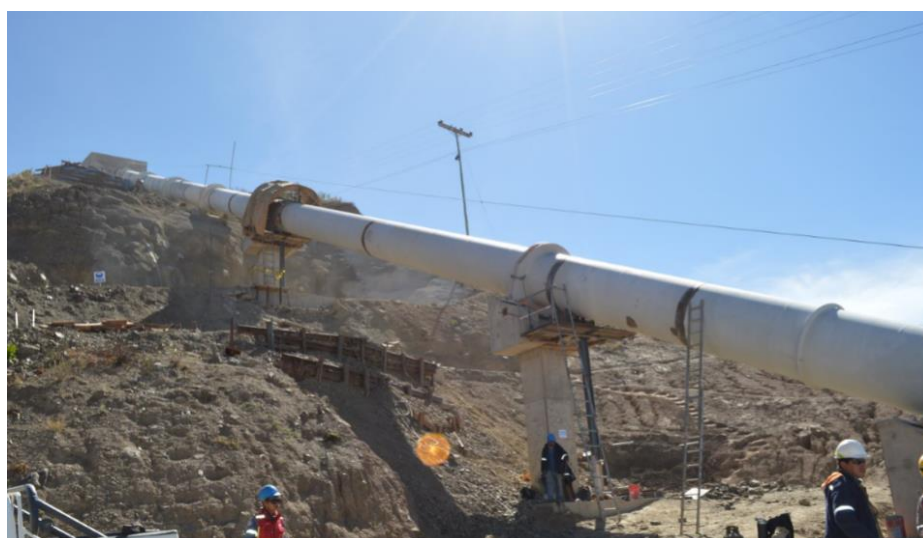
ANCLA 11

- Existió un punto de deslave en el denominado ANCLA 11, las acciones tomadas debido a este evento.
